**NAUTISK STUDIE ANGÅENDE  
SOVJETTANKERN T'SESIS'  
GRUNDSTÖTNING UTANFÖR  
KÄRINGKLUBB I SÖDERTÄLJELEDEN  
DEN 26 OKTOBER 1977**

**STOCKHOLM I DECEMBER 1984**

Einar Blidberg

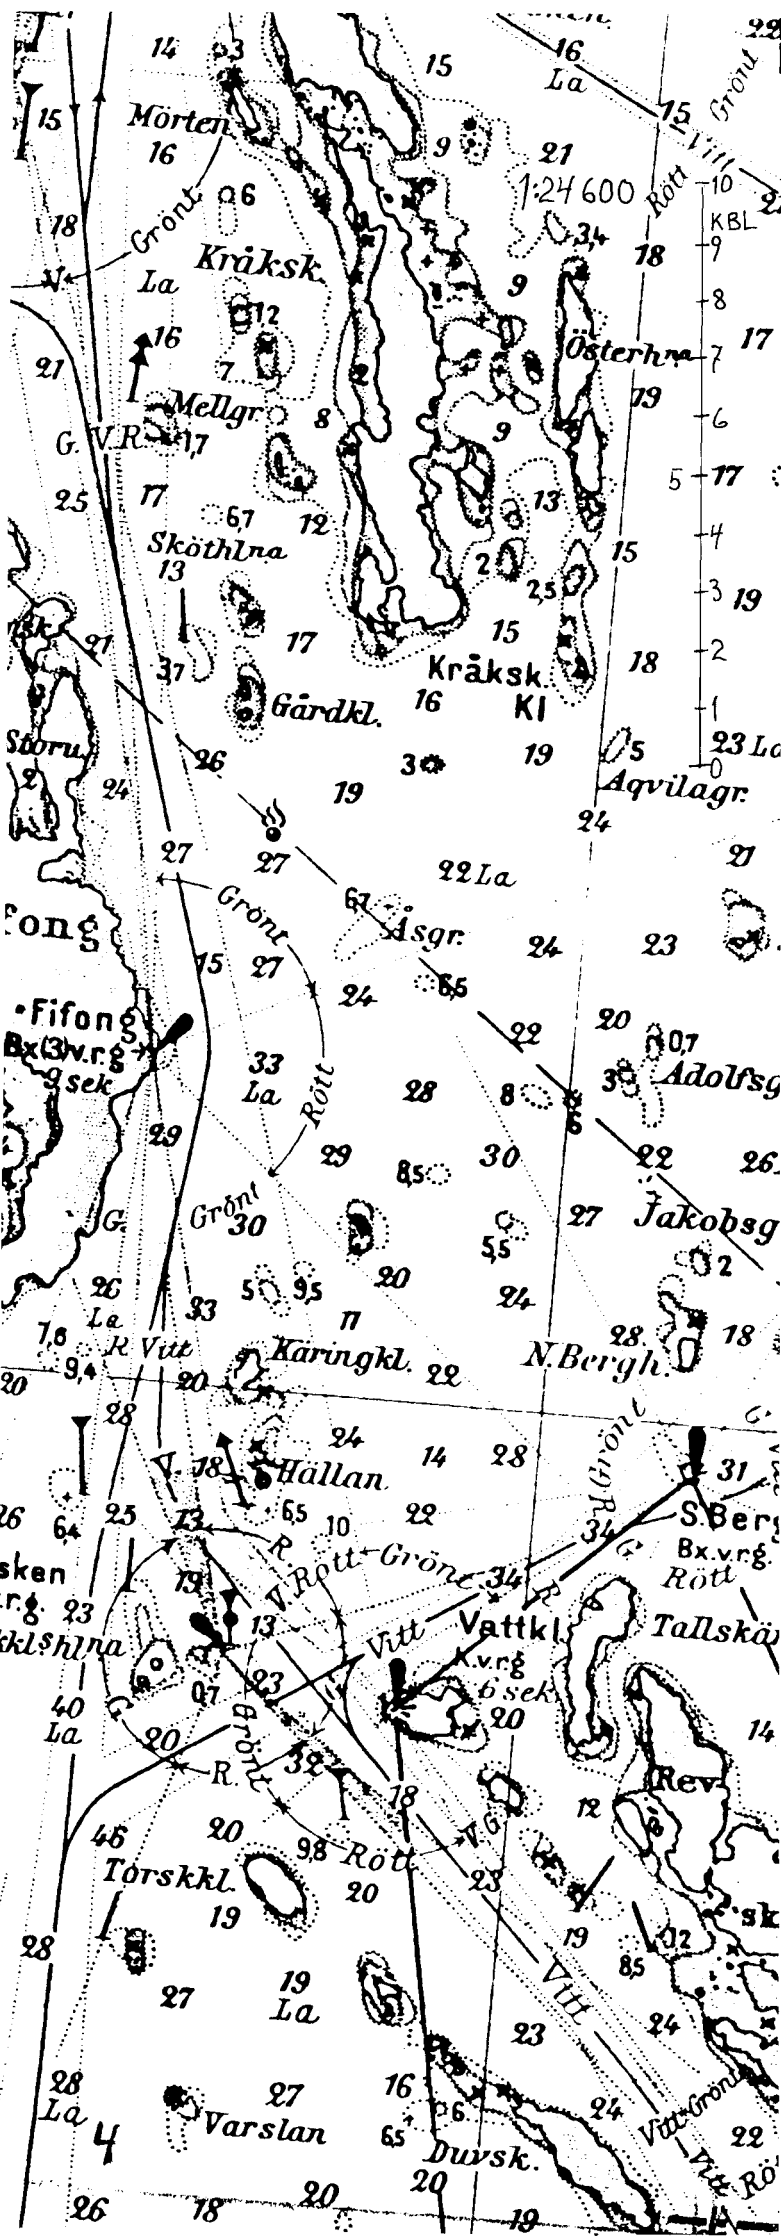
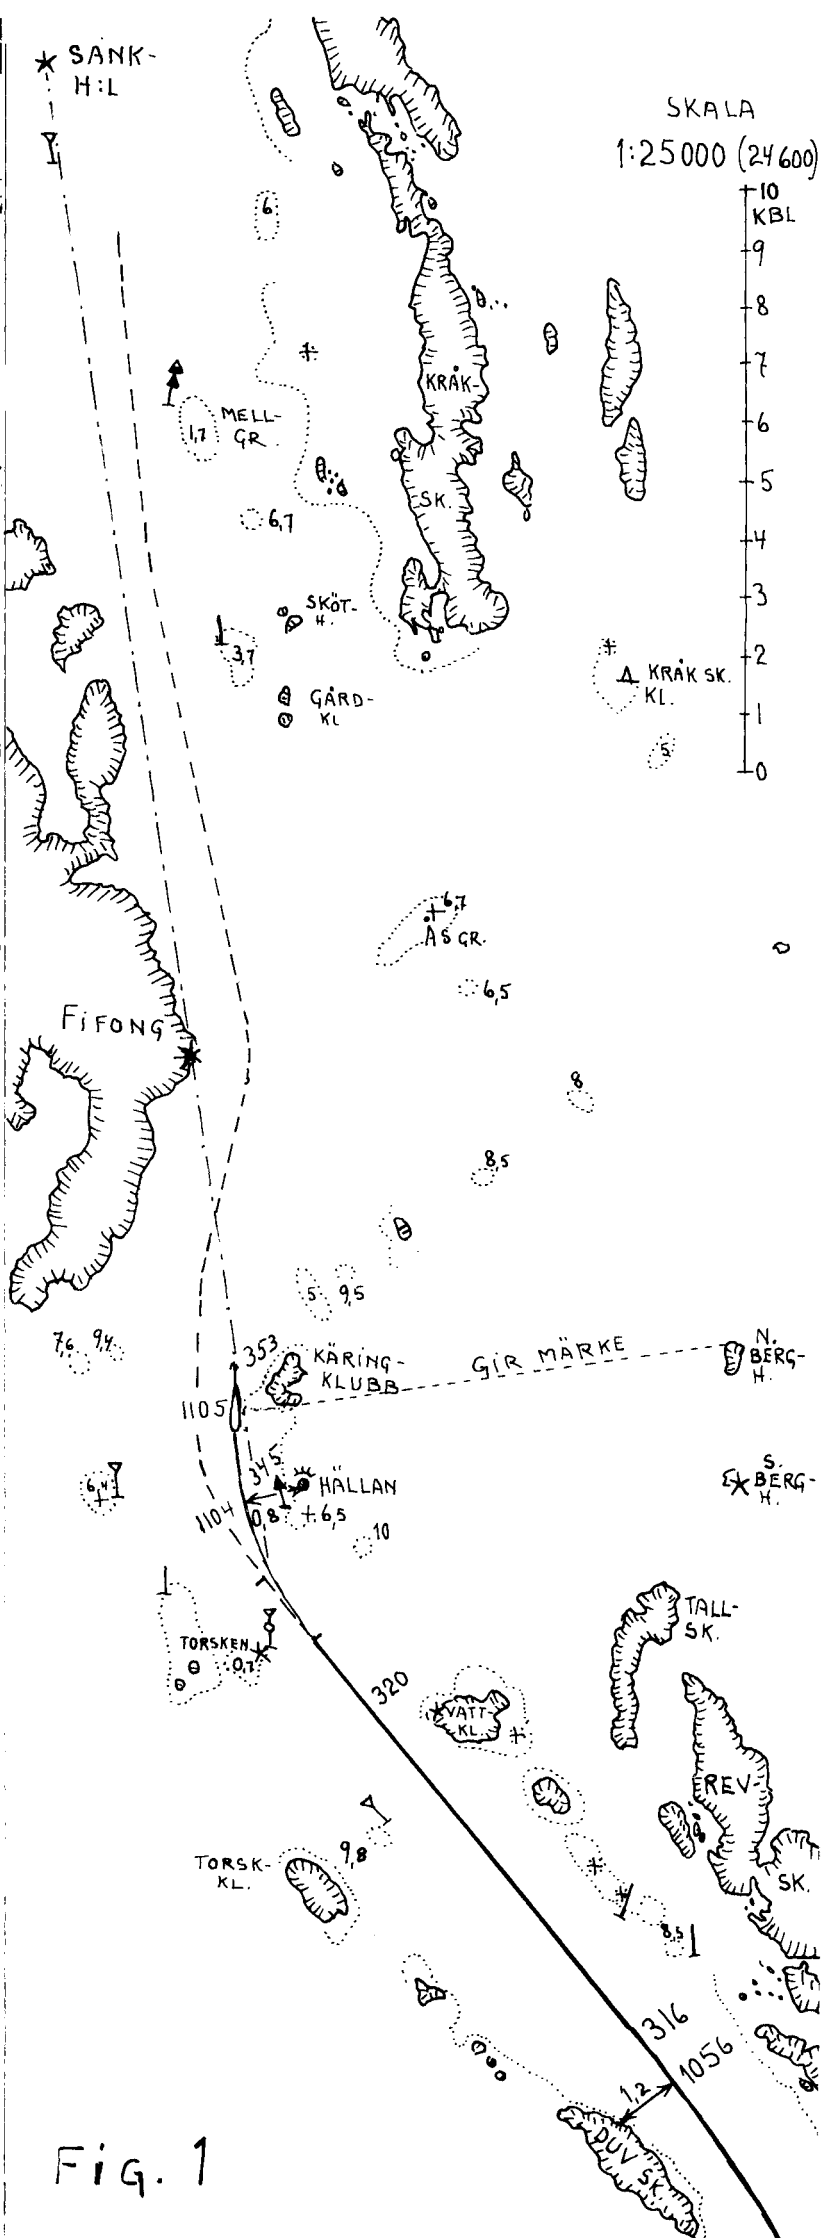
Fig. 1

Sikten var god och full dager rådde. Vinden var svagt västlig. Vattenståndet var - 6 cm. - Kl 1056, se fig.1, passerade fartyget Duvskär på avstånd 1,2 kbl. Kursen var 316. Man följde i princip den i sjökortet angivna "farledslinjen". - Efter Vattklubb sattes kurs 320.

Strax före Torskens fyr började lotsen gira SB, först med 10 - sedan 15 - sedan 5 gr roder för att komma till 350. Man konstaterade att fartyget passerade över enslinjen Fifong - Sankhällan och att Sankhällan blev skydd av Fifongslandet, se fig.1.

Kl 1104 var kursen 345 och styrman mätte på radarn avståndet till Hällan, som var 0,8 kbl, vilket befälhavaren fann vara 1 kbl kortare än det borde vara enl hans genomgång. Befälhavaren ingrep ej.

Strax innan bryggan passerade girmärket: Käringsklubbs och N.Bergholmens mötande uddar, beordrade lotsen SB-gir till 355. - Kl 1105, när fartyget kommit till 353, gick det på grund.

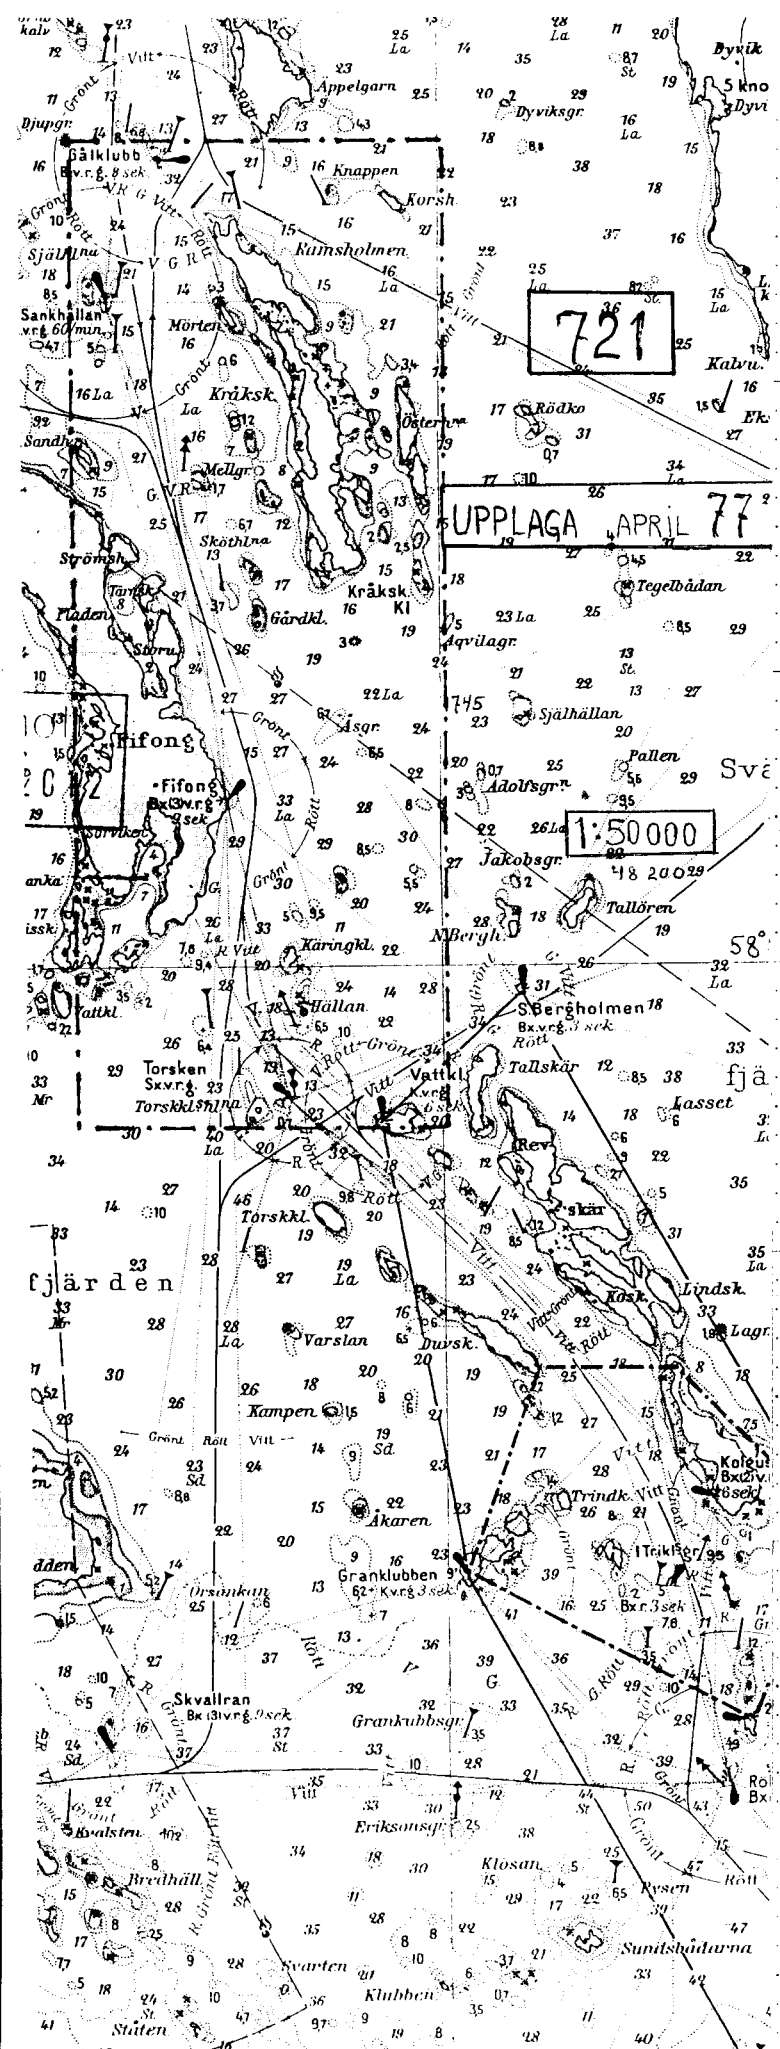
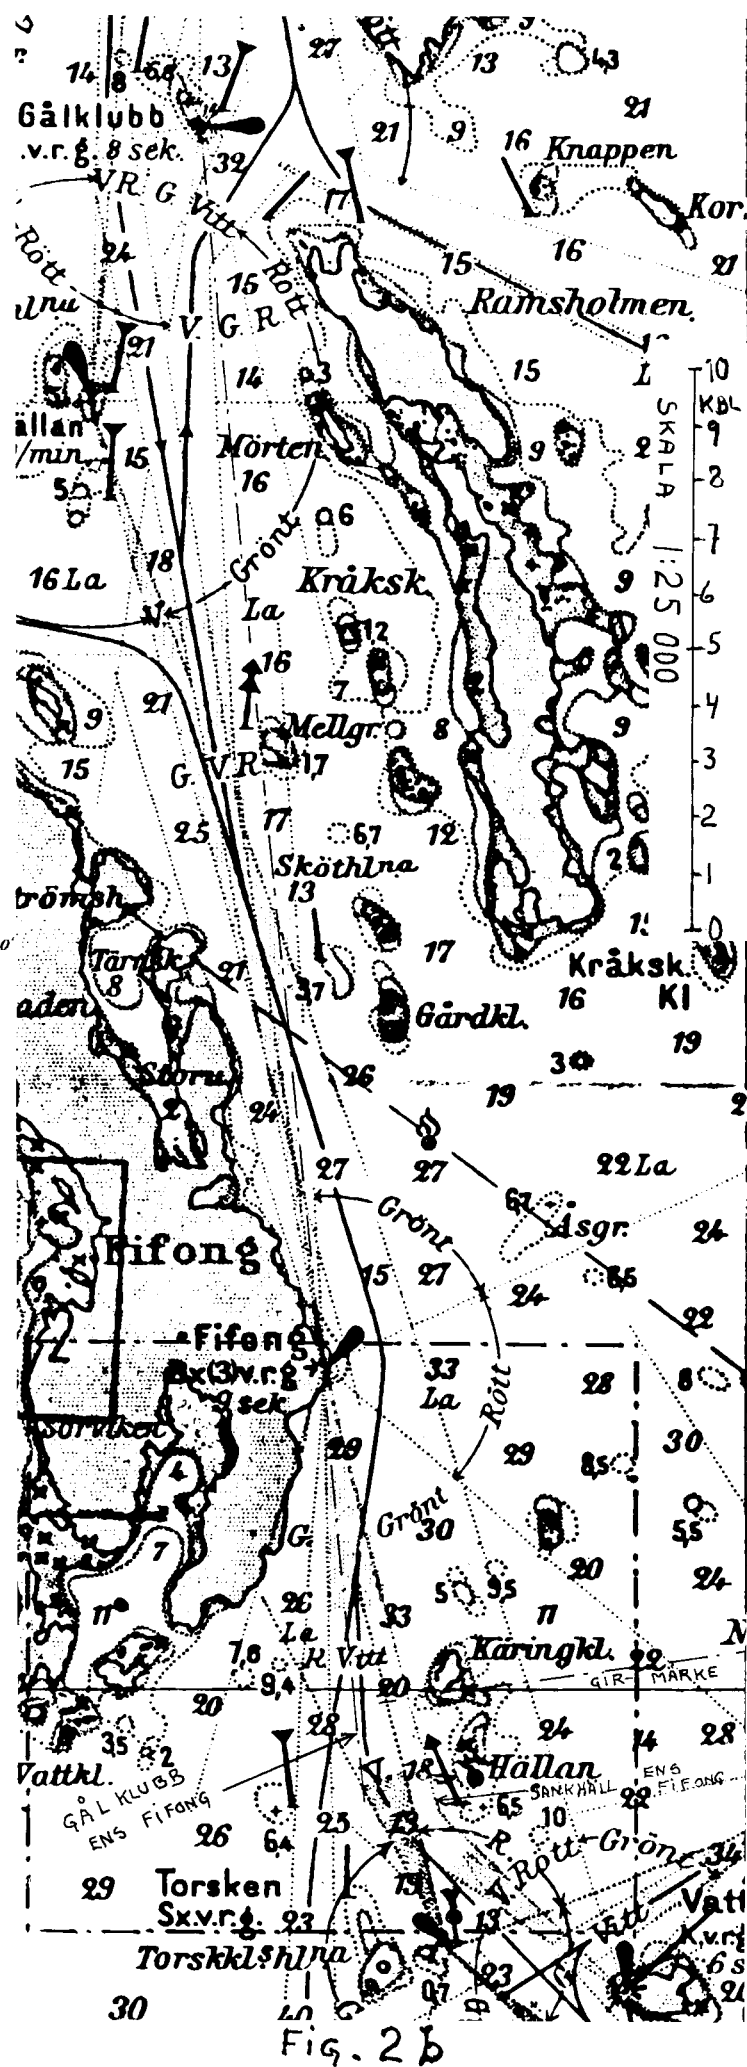
Det framgår av sjökortet, se fig.2 a, att man styr midwaters mellan Vattklubben och Torsken med ledande kurs 315 mot Fifongs sydudde.

När man, se fig.2 b, passerat girmärket, som utgöres av Fifongs gröna sektorgräns eller enslinjen Sankhällan - Fifong (ca 030 gr om SB), girar man långsamt SB hän till 355. - Under mörker kontrolleras att man passerat Torskens röda sektorgräns under giren.

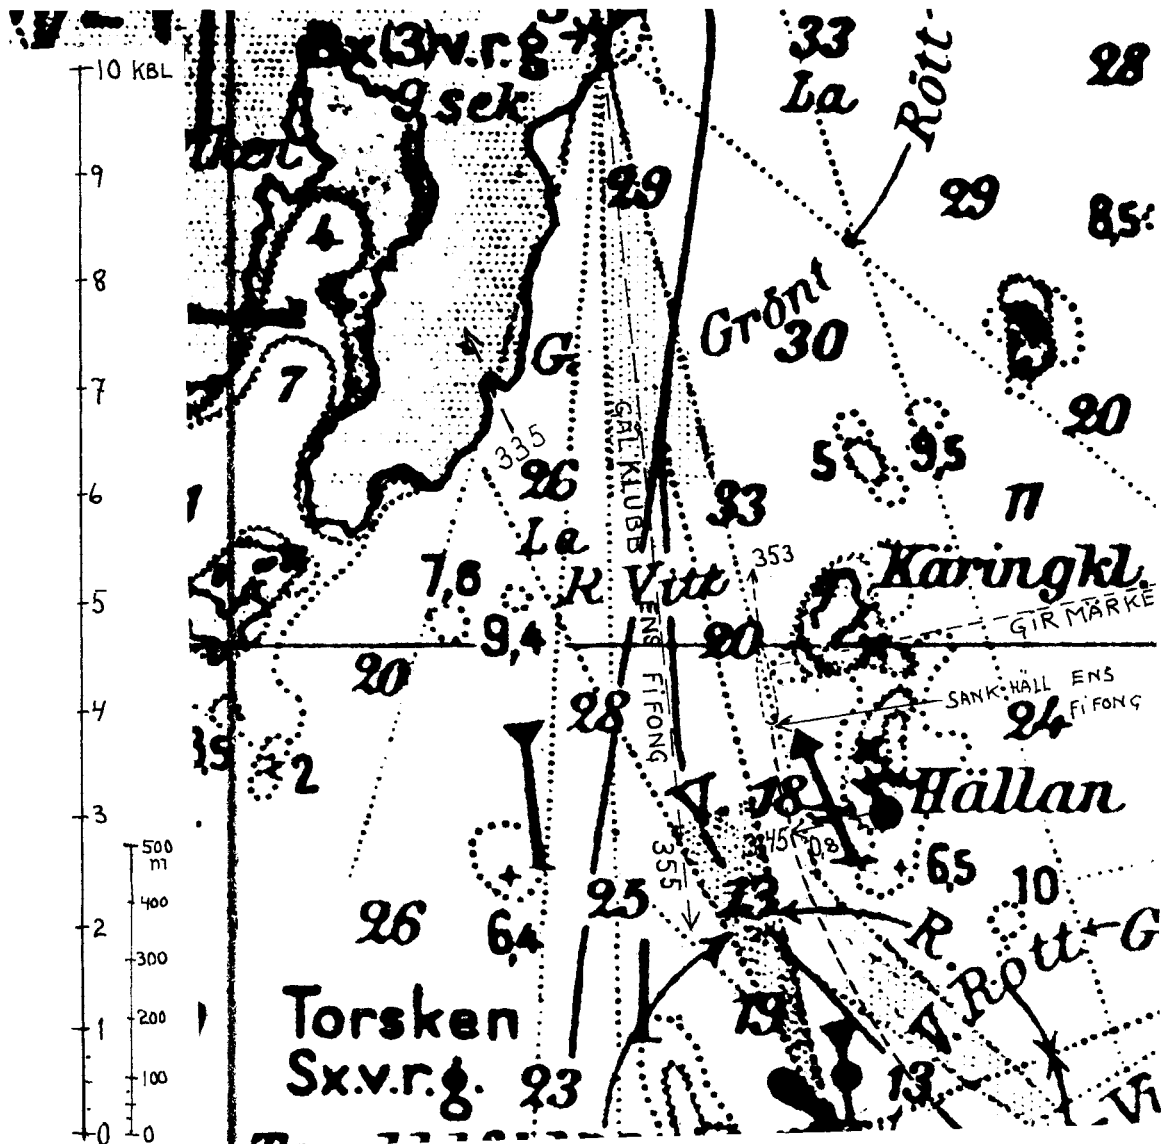
Fig. 2 c

Efter ca halva giren, se fig.2 c, då fartyget passerar kurs 335, kontrolleras att förstaven pekar i den markanta viken (hacket) på Fifong.

Den ledande kursen, 355, bär på Fifongs fyr, som då ligger nära ens Gåklubbs fyr, se fig.2 b och c, d v s Gåklubbs fyr skall ligga strax utanför Fifongs fyr-udde. Sankhällans fyr är då skydd av Fifongslandet.

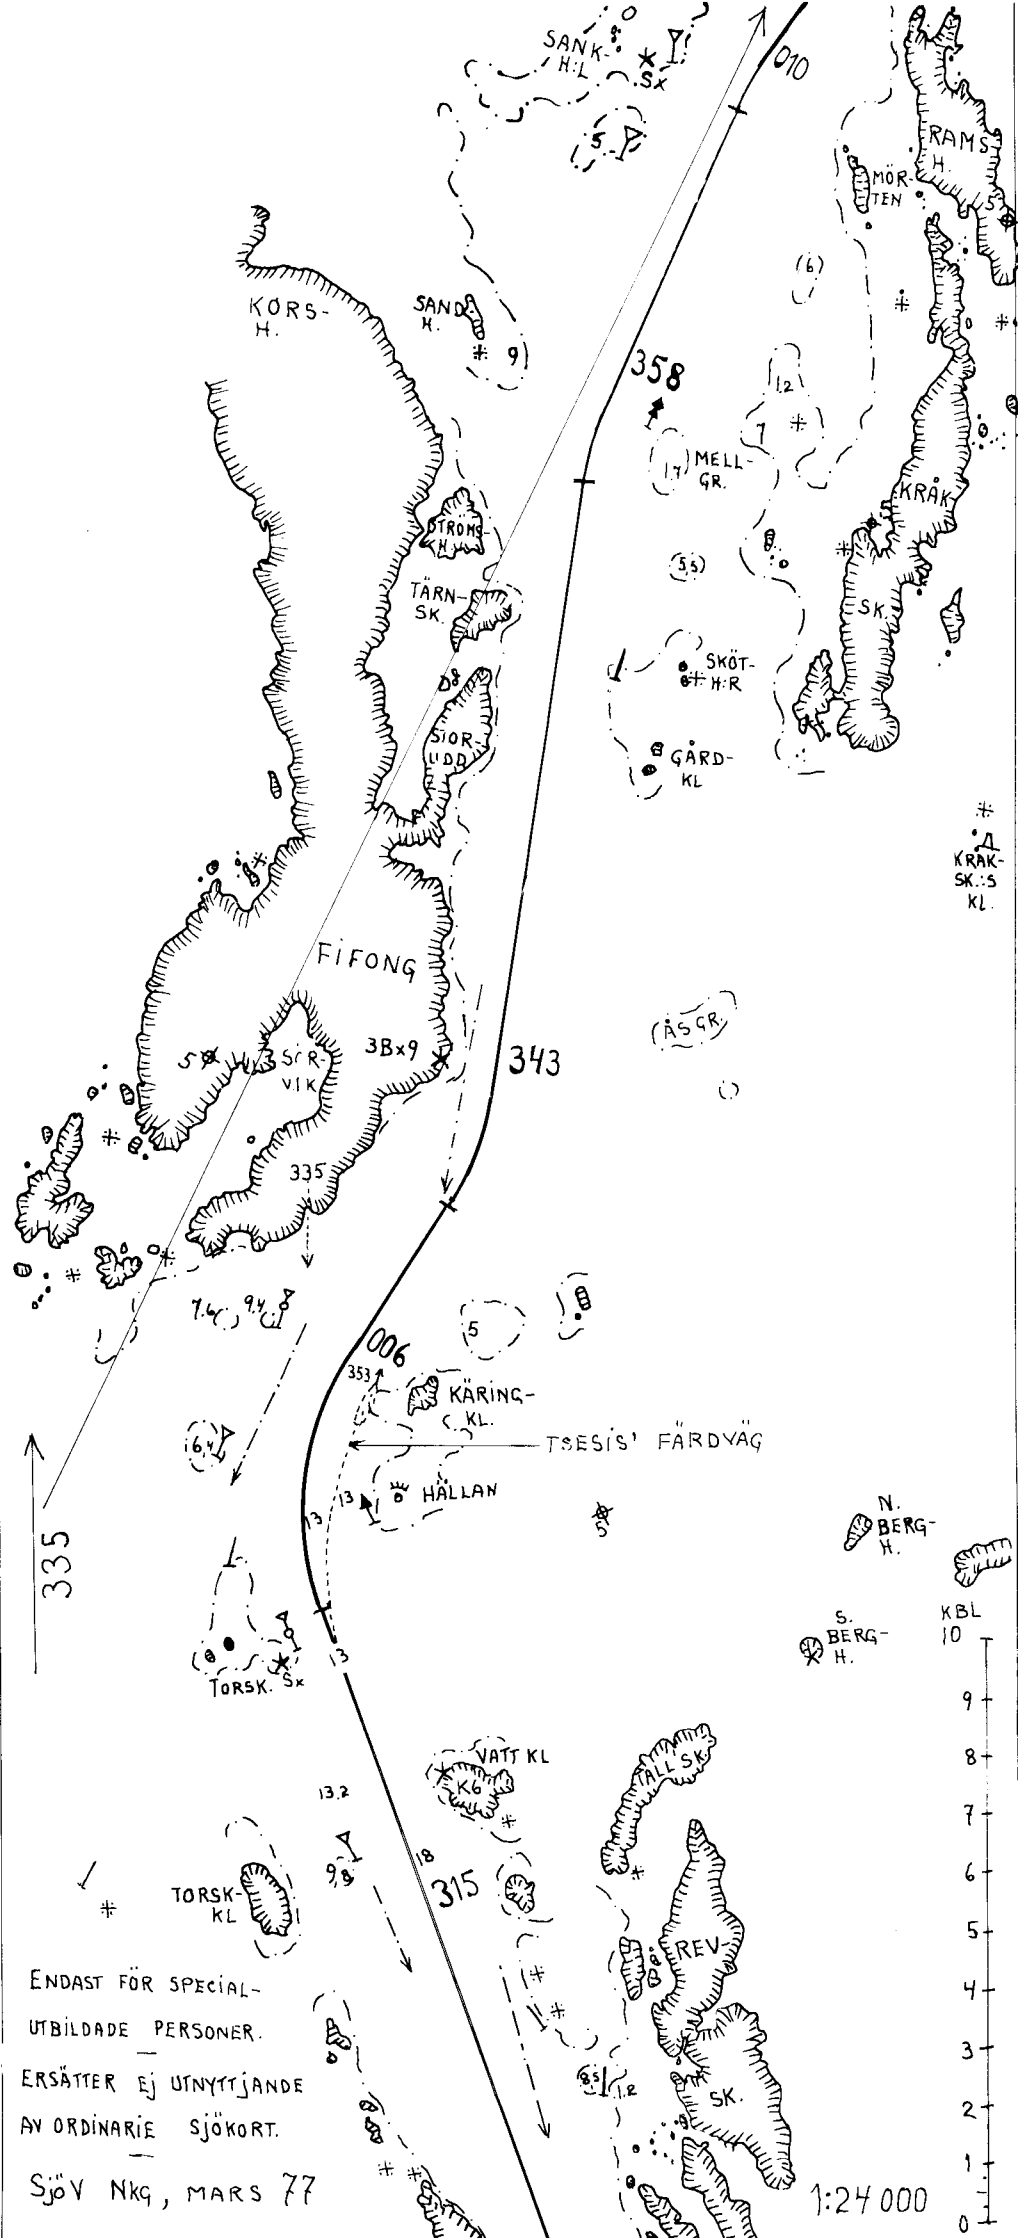
Fig. 3

Under första delen av 70-talet började Sjövägskortet utge sk navigeringskort, se fig.3. De är gjorda på basis av erfarna lotsars åsikt om bästa färdvägen för stora tankers.

Man noterar att girpunkten markerats strax efter Torsken och att giren skall göras med girradie 5 kbl, vilket i aktuellt fall kräver en rodevinkel, som kan uppskattas till ca 10 gr. - Giren kontrolleras som ovan vid kurs 335.

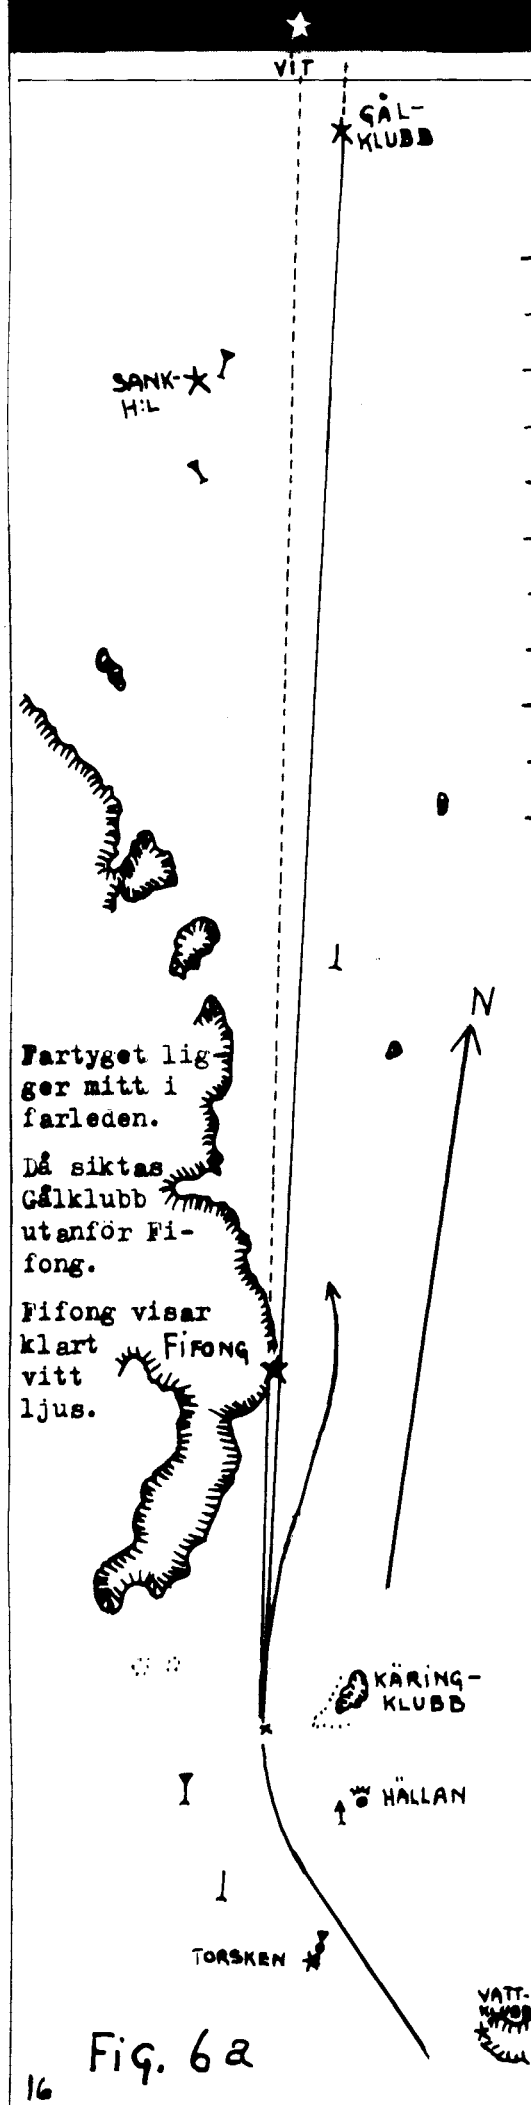
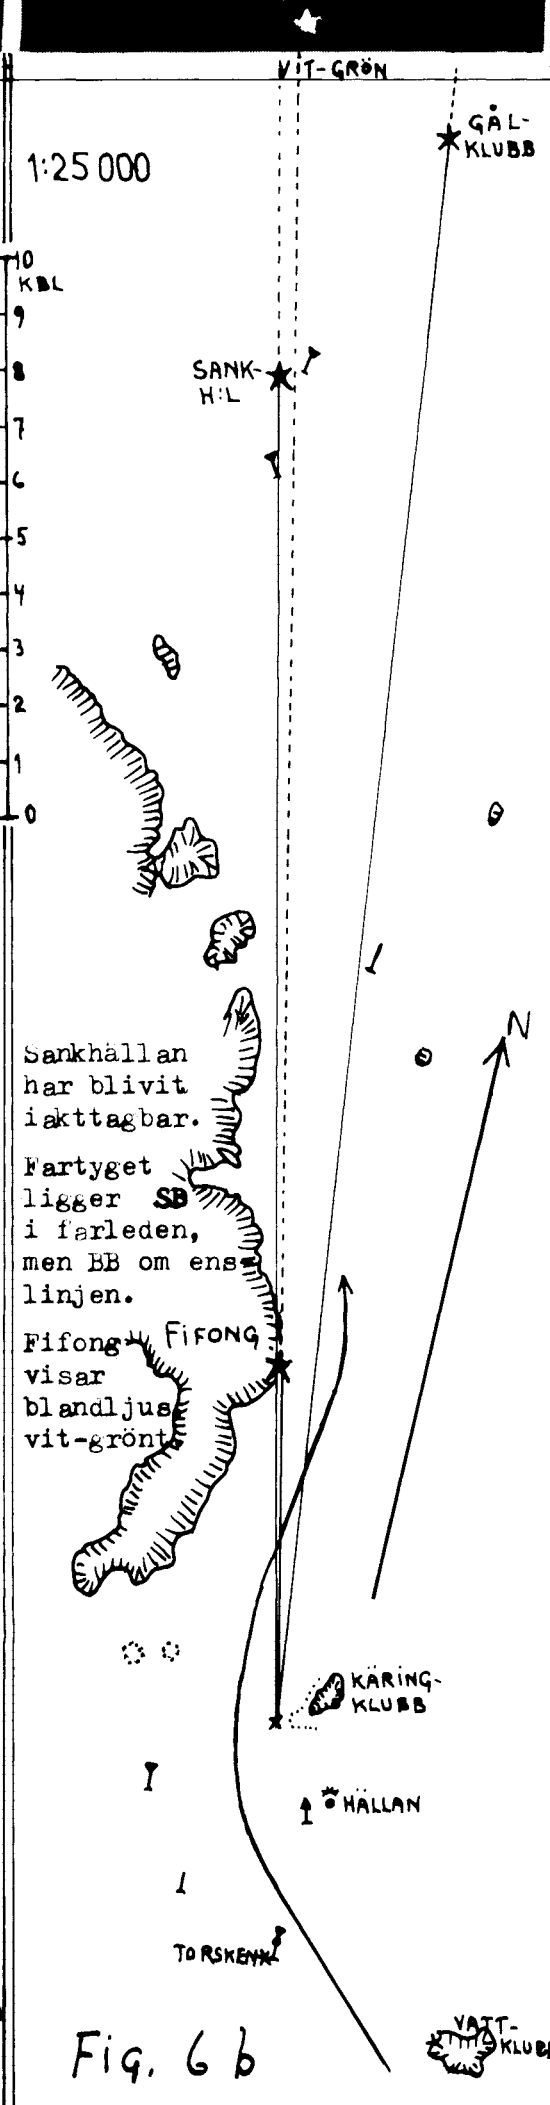
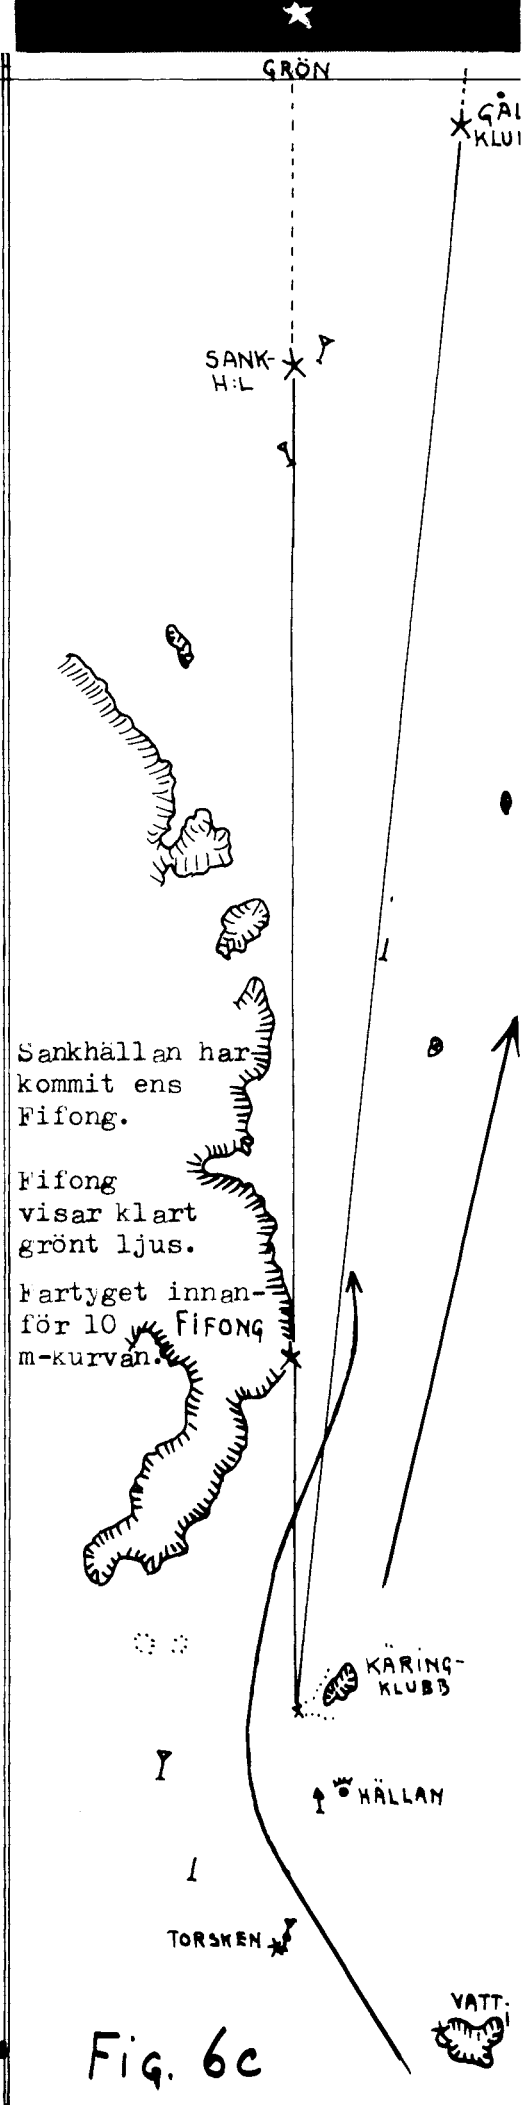
Fig.5 c

Därmed är det styrkt, att enslinjen låg närmare landgrundningen än vad sektorgränsen för klart vitt ljus gjorde.

Lotsen kunde givetvis icke iaktta sektorgränsen vid det aktuella tillfället men väl enslinjen, som dock ej fanns angiven i kortet. Det framgår ej, om lotsen försökt att i sjökortet bestämma enslinjens läge i förhållande till sektorgränsen. Han skulle i så fall ha funnit, att det vore vanskligt att få fram ett säkert resultat, se fig. 2 a. Därtill kommer, att man måste ta hänsyn till att läget för Fifong angivits vid kortets utgivning 1932, medan Sankhällan tillkom 1958. Det är rimligt att då räkna med viss felangivning, om man kräver hög grad av noggrannhet.

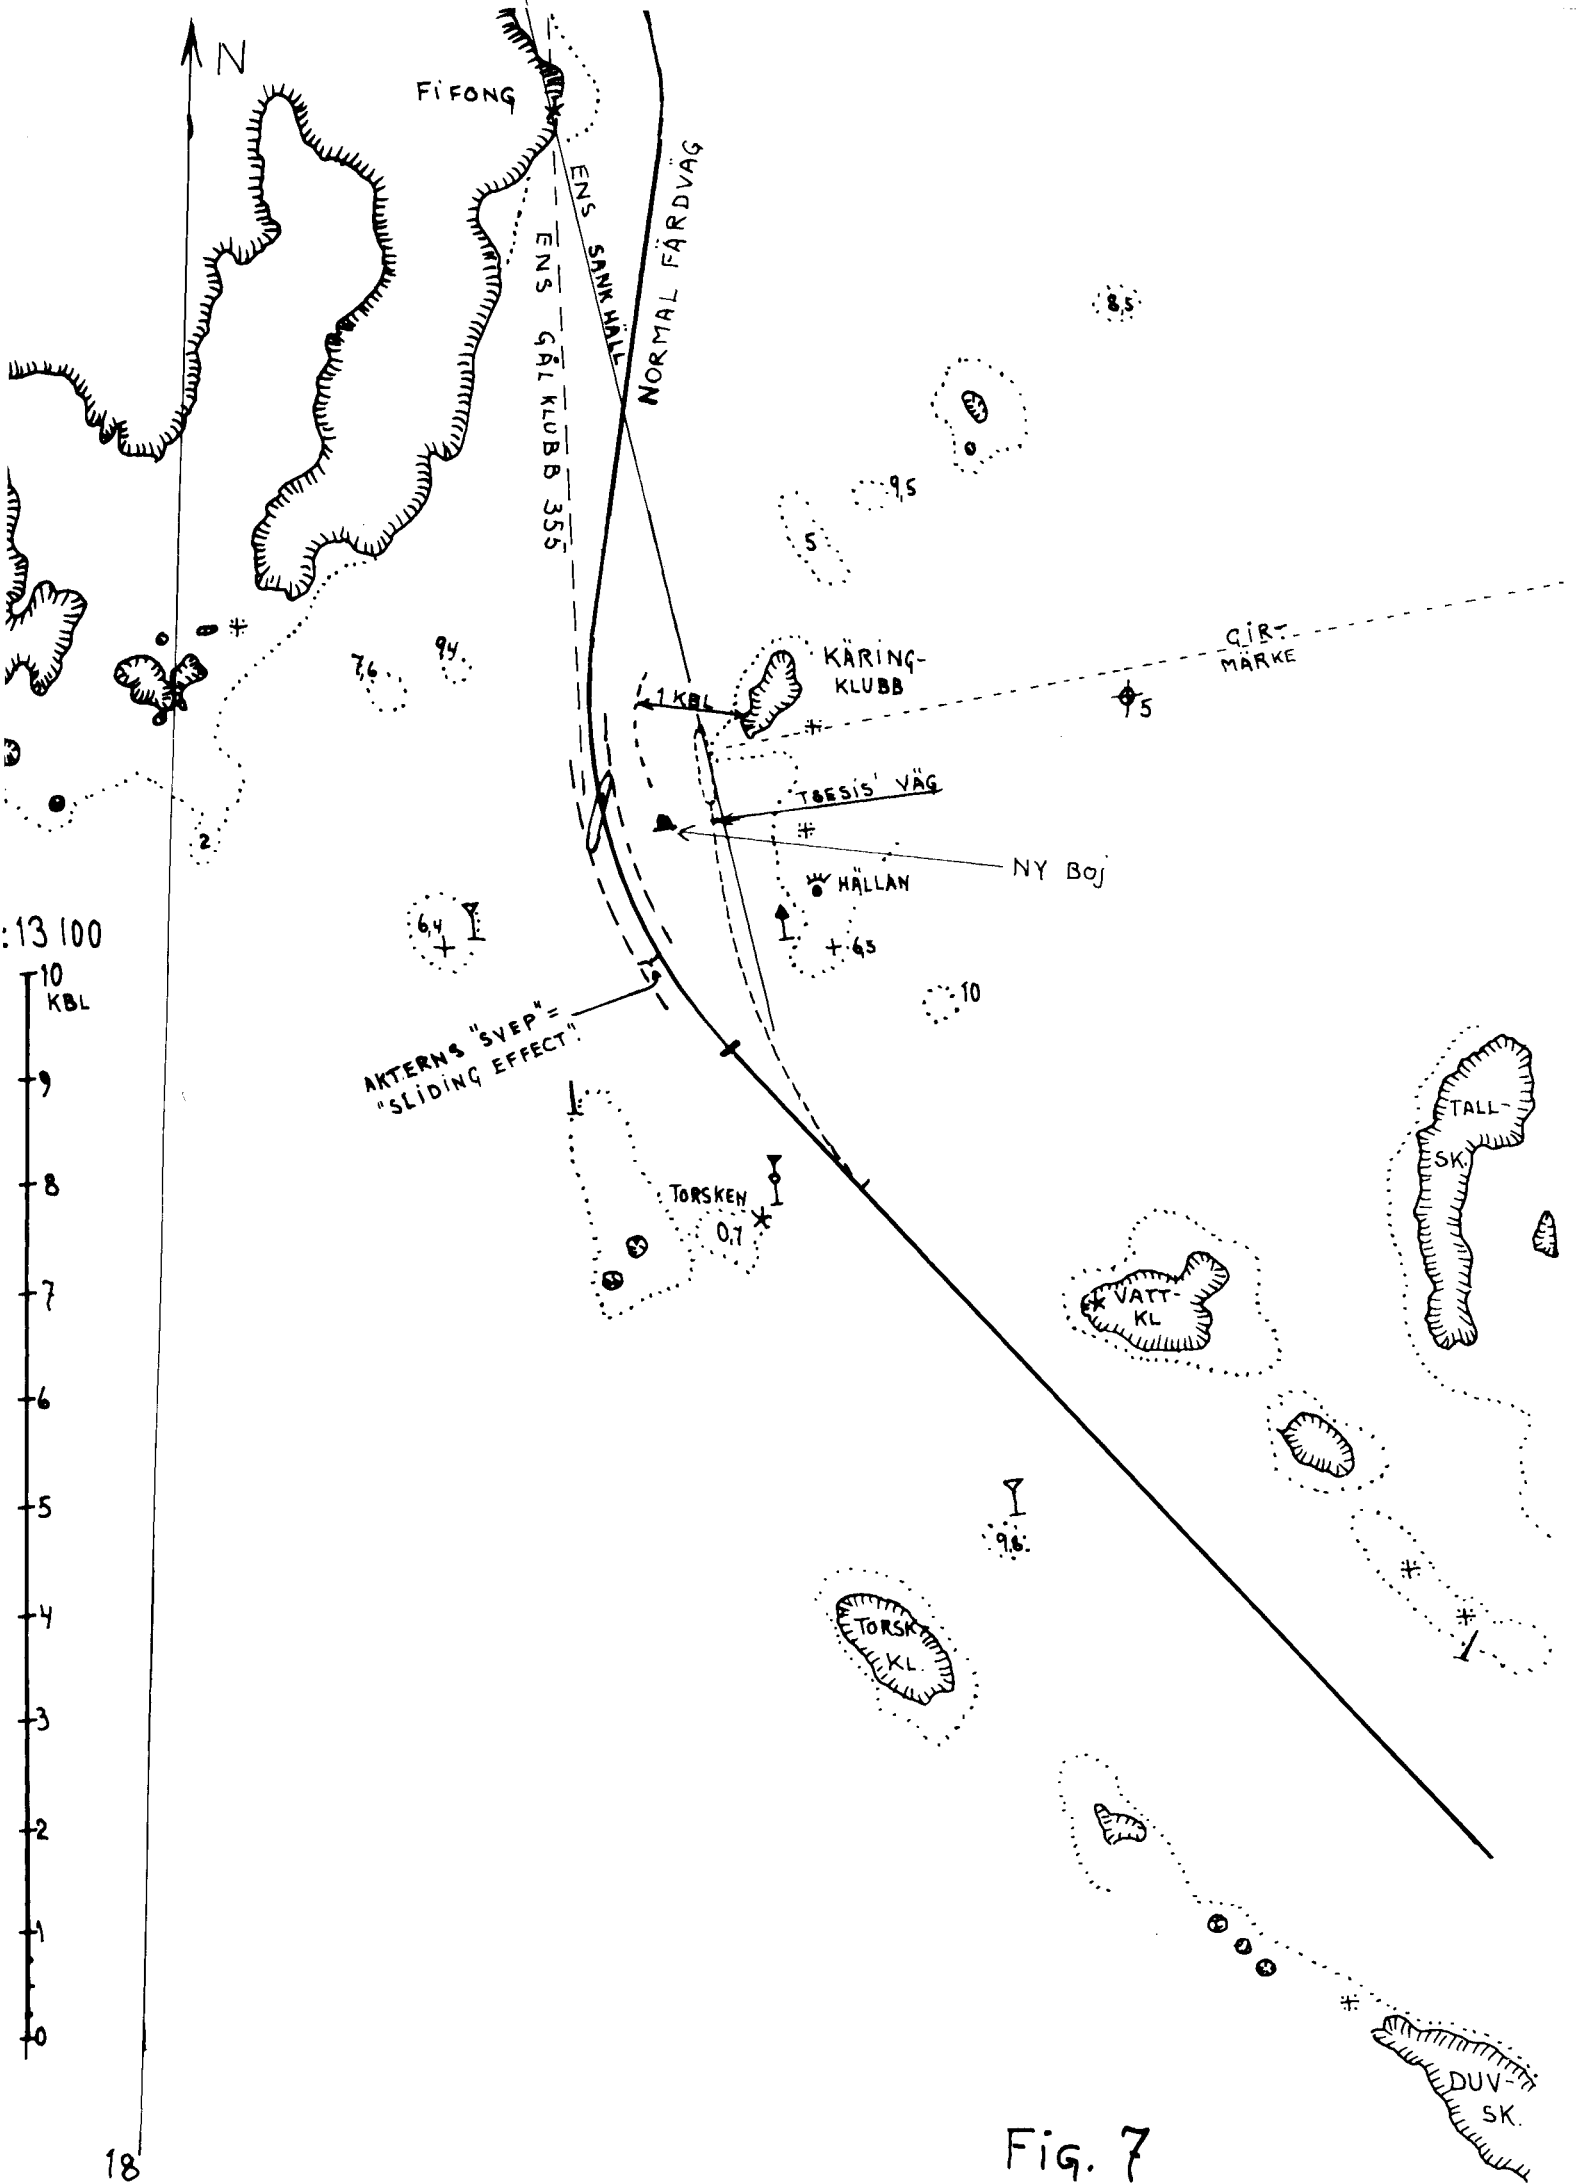
Det bör även noteras, se fig.7, att den boj, som utlades efter olyckan, har ett sådant läge, att det enl rederiets motivering skulle innebära risk för fartygen, vilket vore orimligt.

Det har i tidigare sammanhang framgått, att man vid passage förbi Käringsklubb kan hålla enslinjen från Gålsklubb och Fifong som ledande märke, se fig.7, varför detta märke samtidigt kan betraktas som ett väl tilltaget friseblingsmärke. - Lotsen har tydligen icke utnyttjat detta märke, som annars skulle ha gett honom god manöverfrihet och full säkerhet.

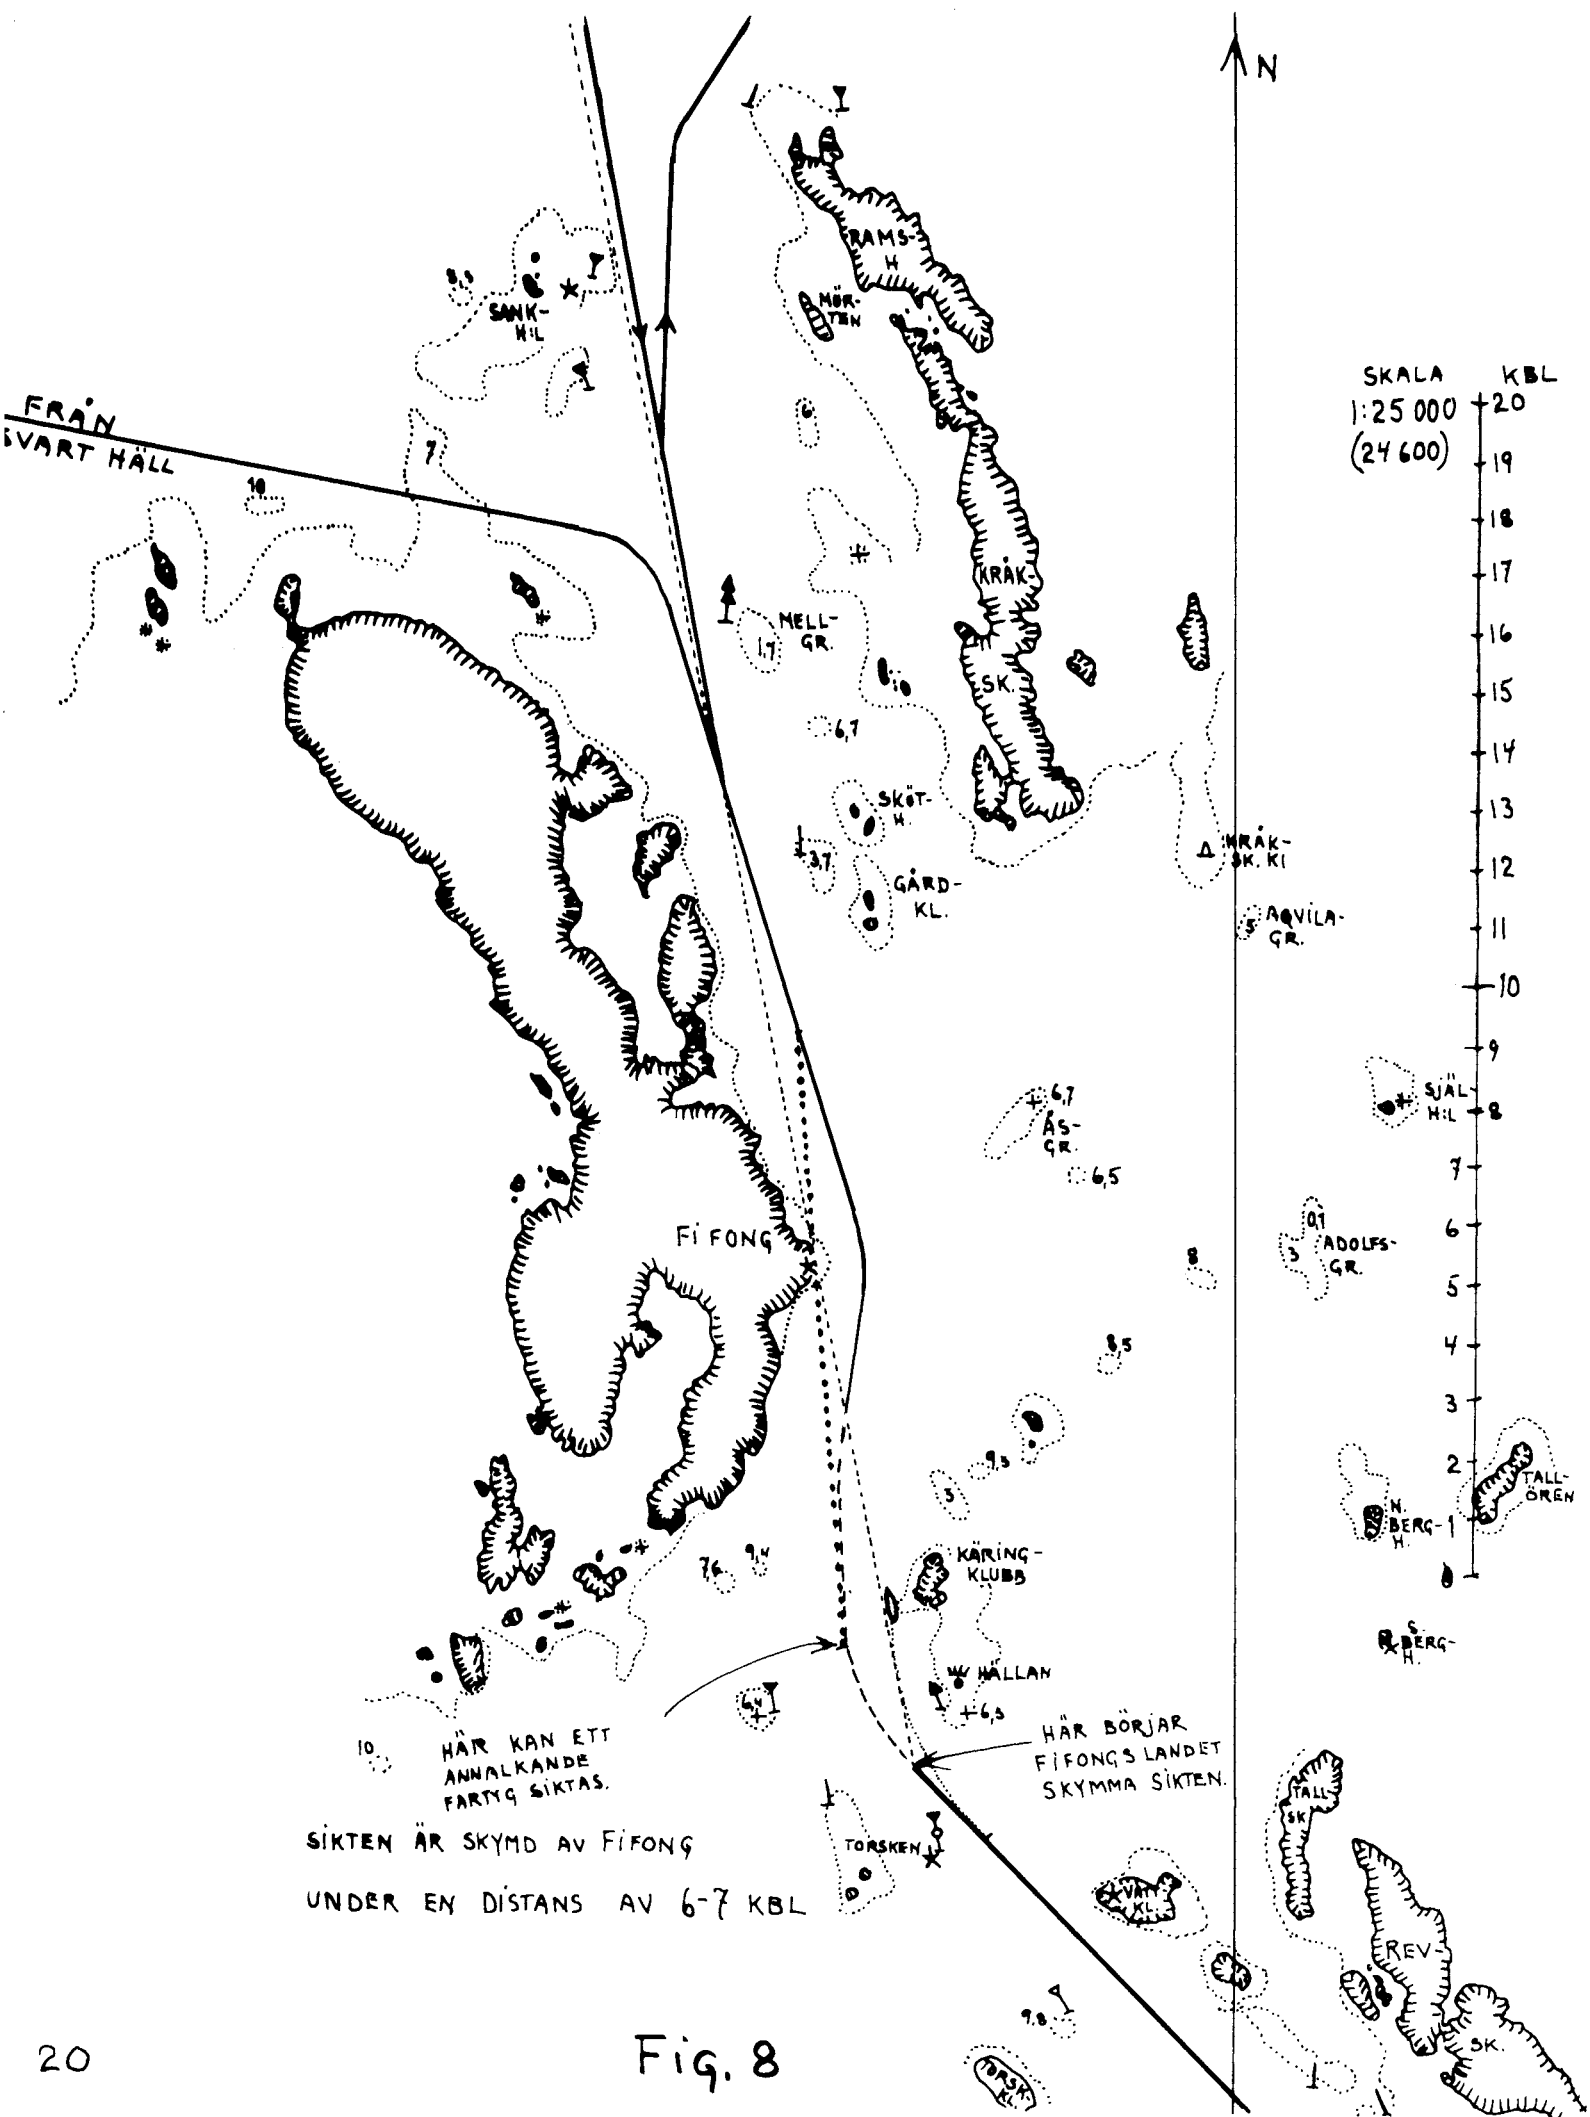
Fig. 8

Fig.8 visar, att lotsen hade möjlighet att avspana området upp mot Mellgrundet och Sankhällan, innan ev mötande fartyg försvann bakom Fifonglandet, om TSESIS hade följt den vanliga färdvägen. - Figuren visar, att sikten hade blivit skydd under en distans av 6 - 7 kbl, vilket med den fart som hölls, 11 - 12 knop, d v s ca 2 kbl/min, skulle ha tagit 3 - 3 1/2 min. Emellertid skulle - såsom framgår av figuren - ett plötsligt uppdykande fartyg ha kunnat siktas långt tidigare eller redan efter ca 1 min efter det sikten blivit skydd av Fifonglandet.

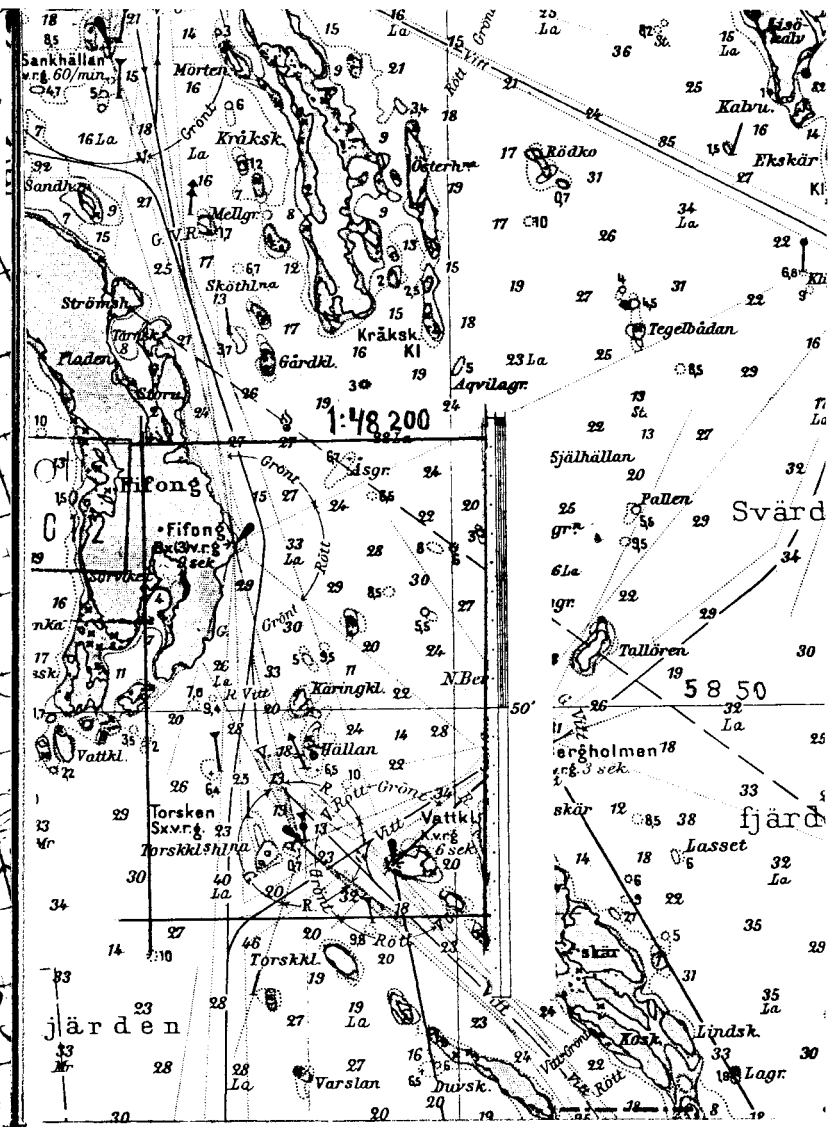
Fig. 13

Kommentar. Enl djupkartan är 10 m-kurvans avstånd från karingklubb minst 0,8 kbl (Obs! detta är bevisligen fel enl vad som framgått tidigare) men i sjökortsförstoringen endast 0,5 kbl (Obs! SW-udden är ej utritad), d v s differensen uppgår till minst 0,3 kbl, vilket måste ha varit väl iakttagbart. Vilken differens och tolerans SML räknat med är ej känt. - Enl datakartan (fig.15 b, s.34) är emellertid avståndet endast 0,7 kbl, d v s differensen (= felet) 0,2 kbl. - Enl TR är felet i kortet 19 m (se sid.29), d v s 0,1 kbl. - Ingen rättsinstans har ansett att försummelse begåtts.
