**NAUTISK STUDIE ANGÅENDE  
SOVJETTANKERN T'SESIS'  
GRUNDSTÖTNING UTANFÖR  
KÄRINGKLUBB I SÖDERTÄLJELEDEN  
DEN 26 OKTOBER 1977**

**STOCKHOLM I DECEMBER 1984**

Einar Blidberg

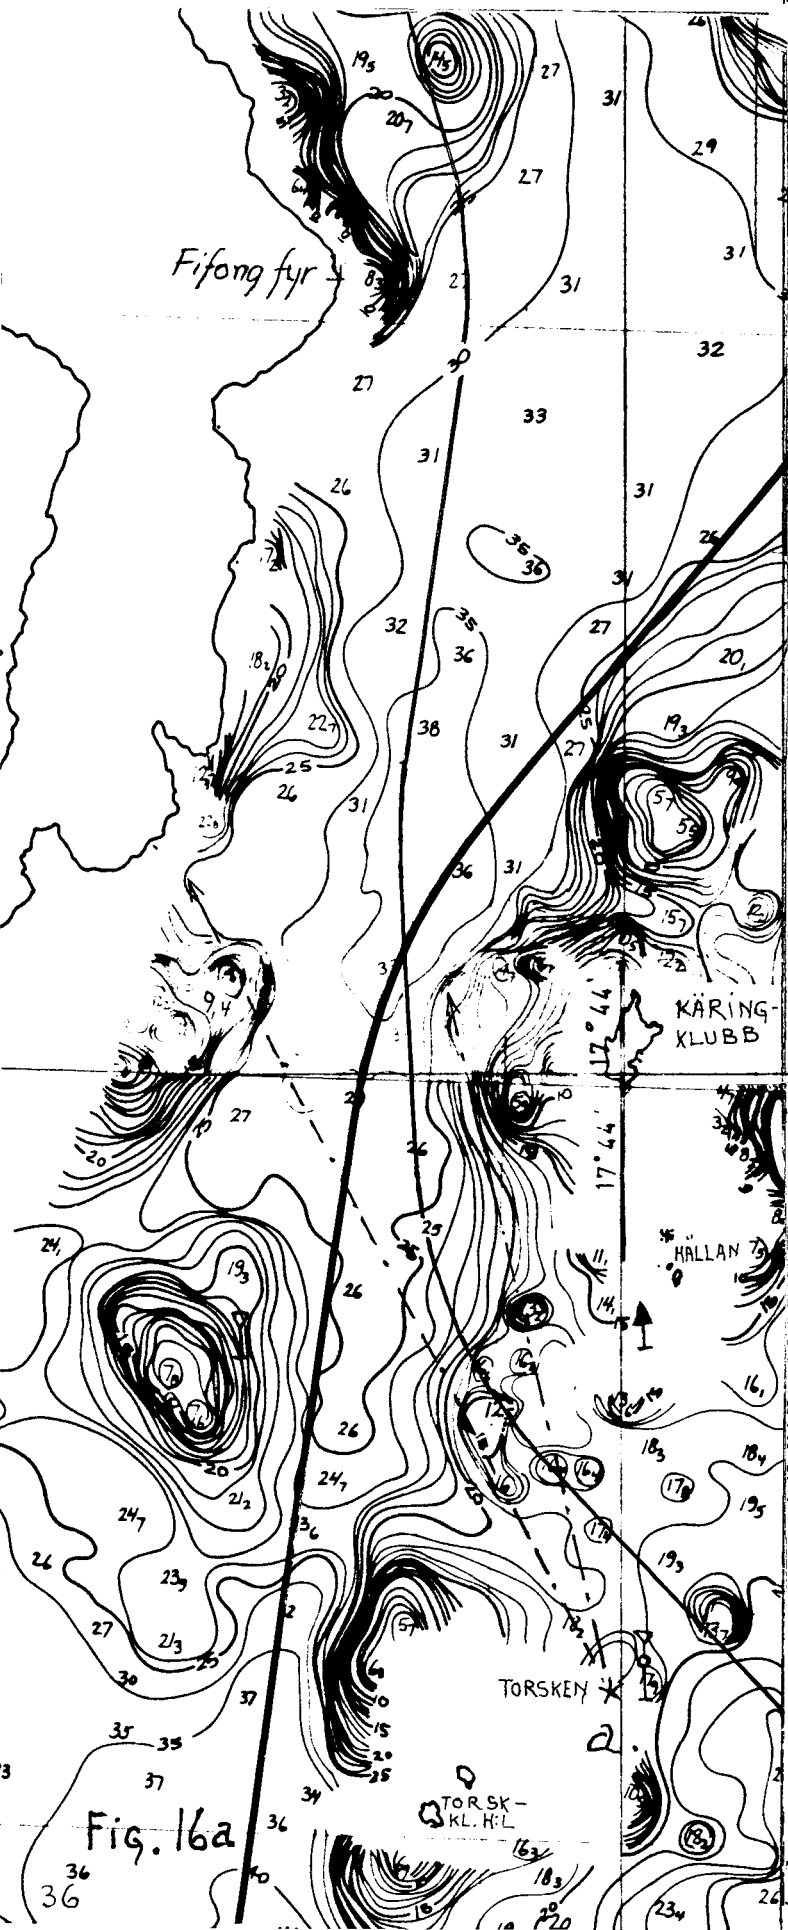
# KONTROLL AV

REKOGNOSKERAD FARLED,  
AKTUELL "FARLEDSLINJE" OCH  
TORSKENS RÖDA SEKTORGRÄNS=  
FRISÉGLINGS MÄRKE

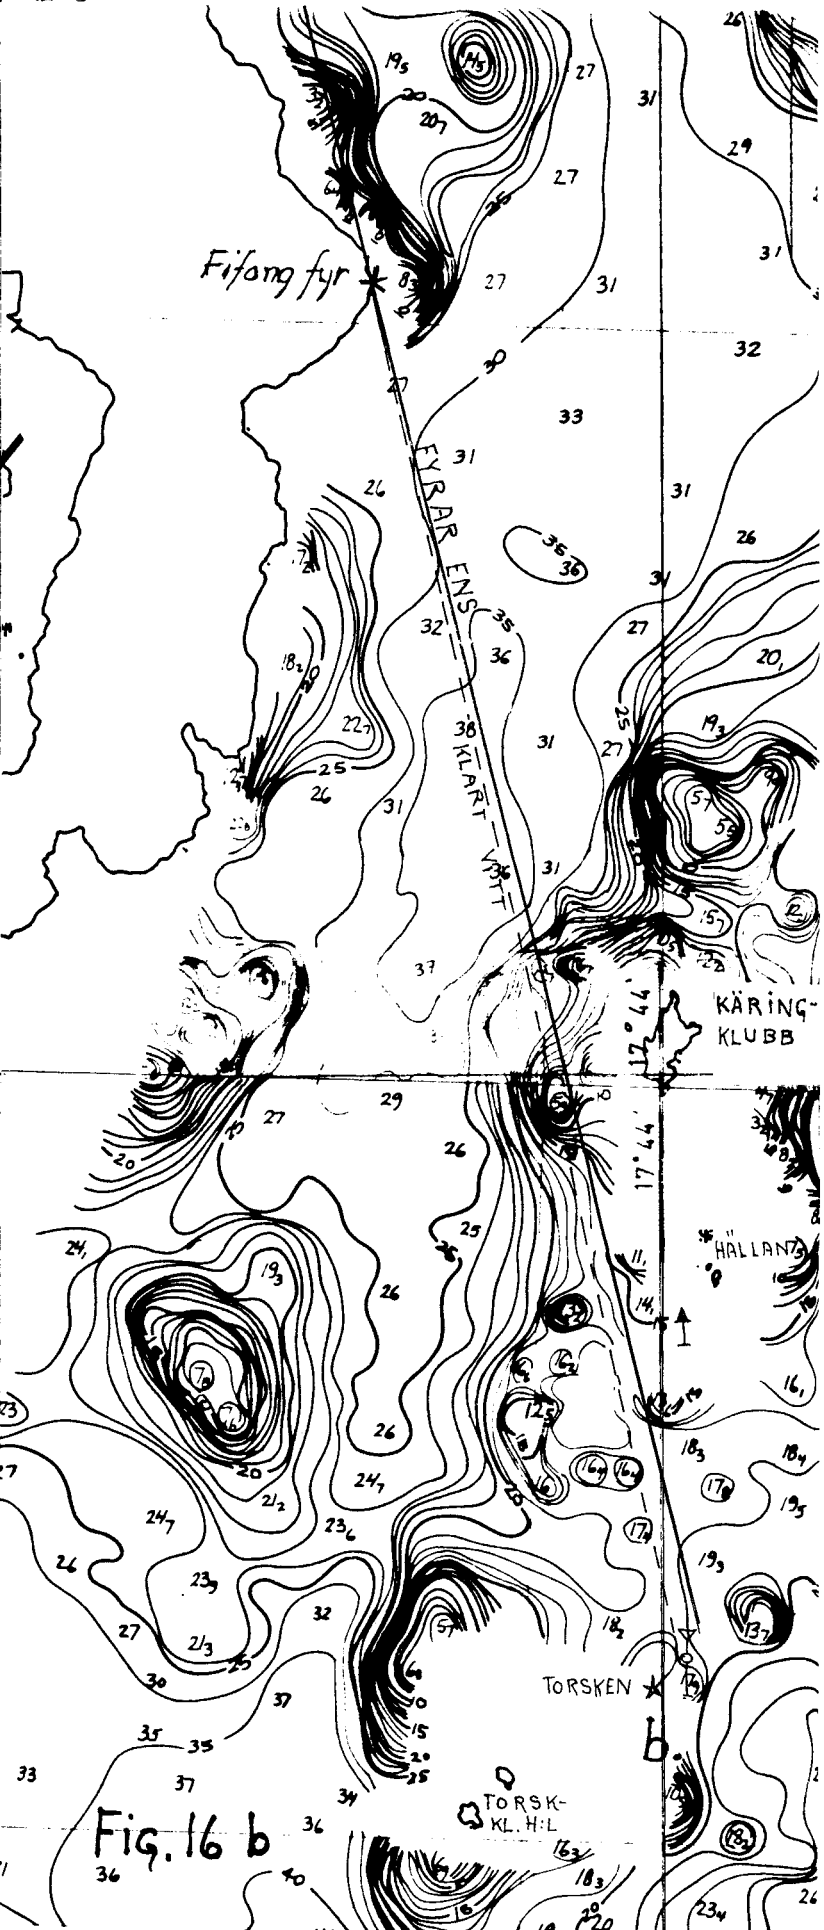
# KONTROLL AV

FYRARNAS ENSLINJE OCH  
FIFONGS GRÖNA SEKTORGRÄNS=  
EJ FRISÉGLINGS MÄRKE FÖR TANKERS.
