**NAUTISK STUDIE ANGÅENDE  
SOVJETTANKERN T'SESIS'  
GRUNDSTÖTNING UTANFÖR  
KÄRINGKLUBB I SÖDERTÄLJELEDEN  
DEN 26 OKTOBER 1977**

**STOCKHOLM I DECEMBER 1984**

Einar Blidberg

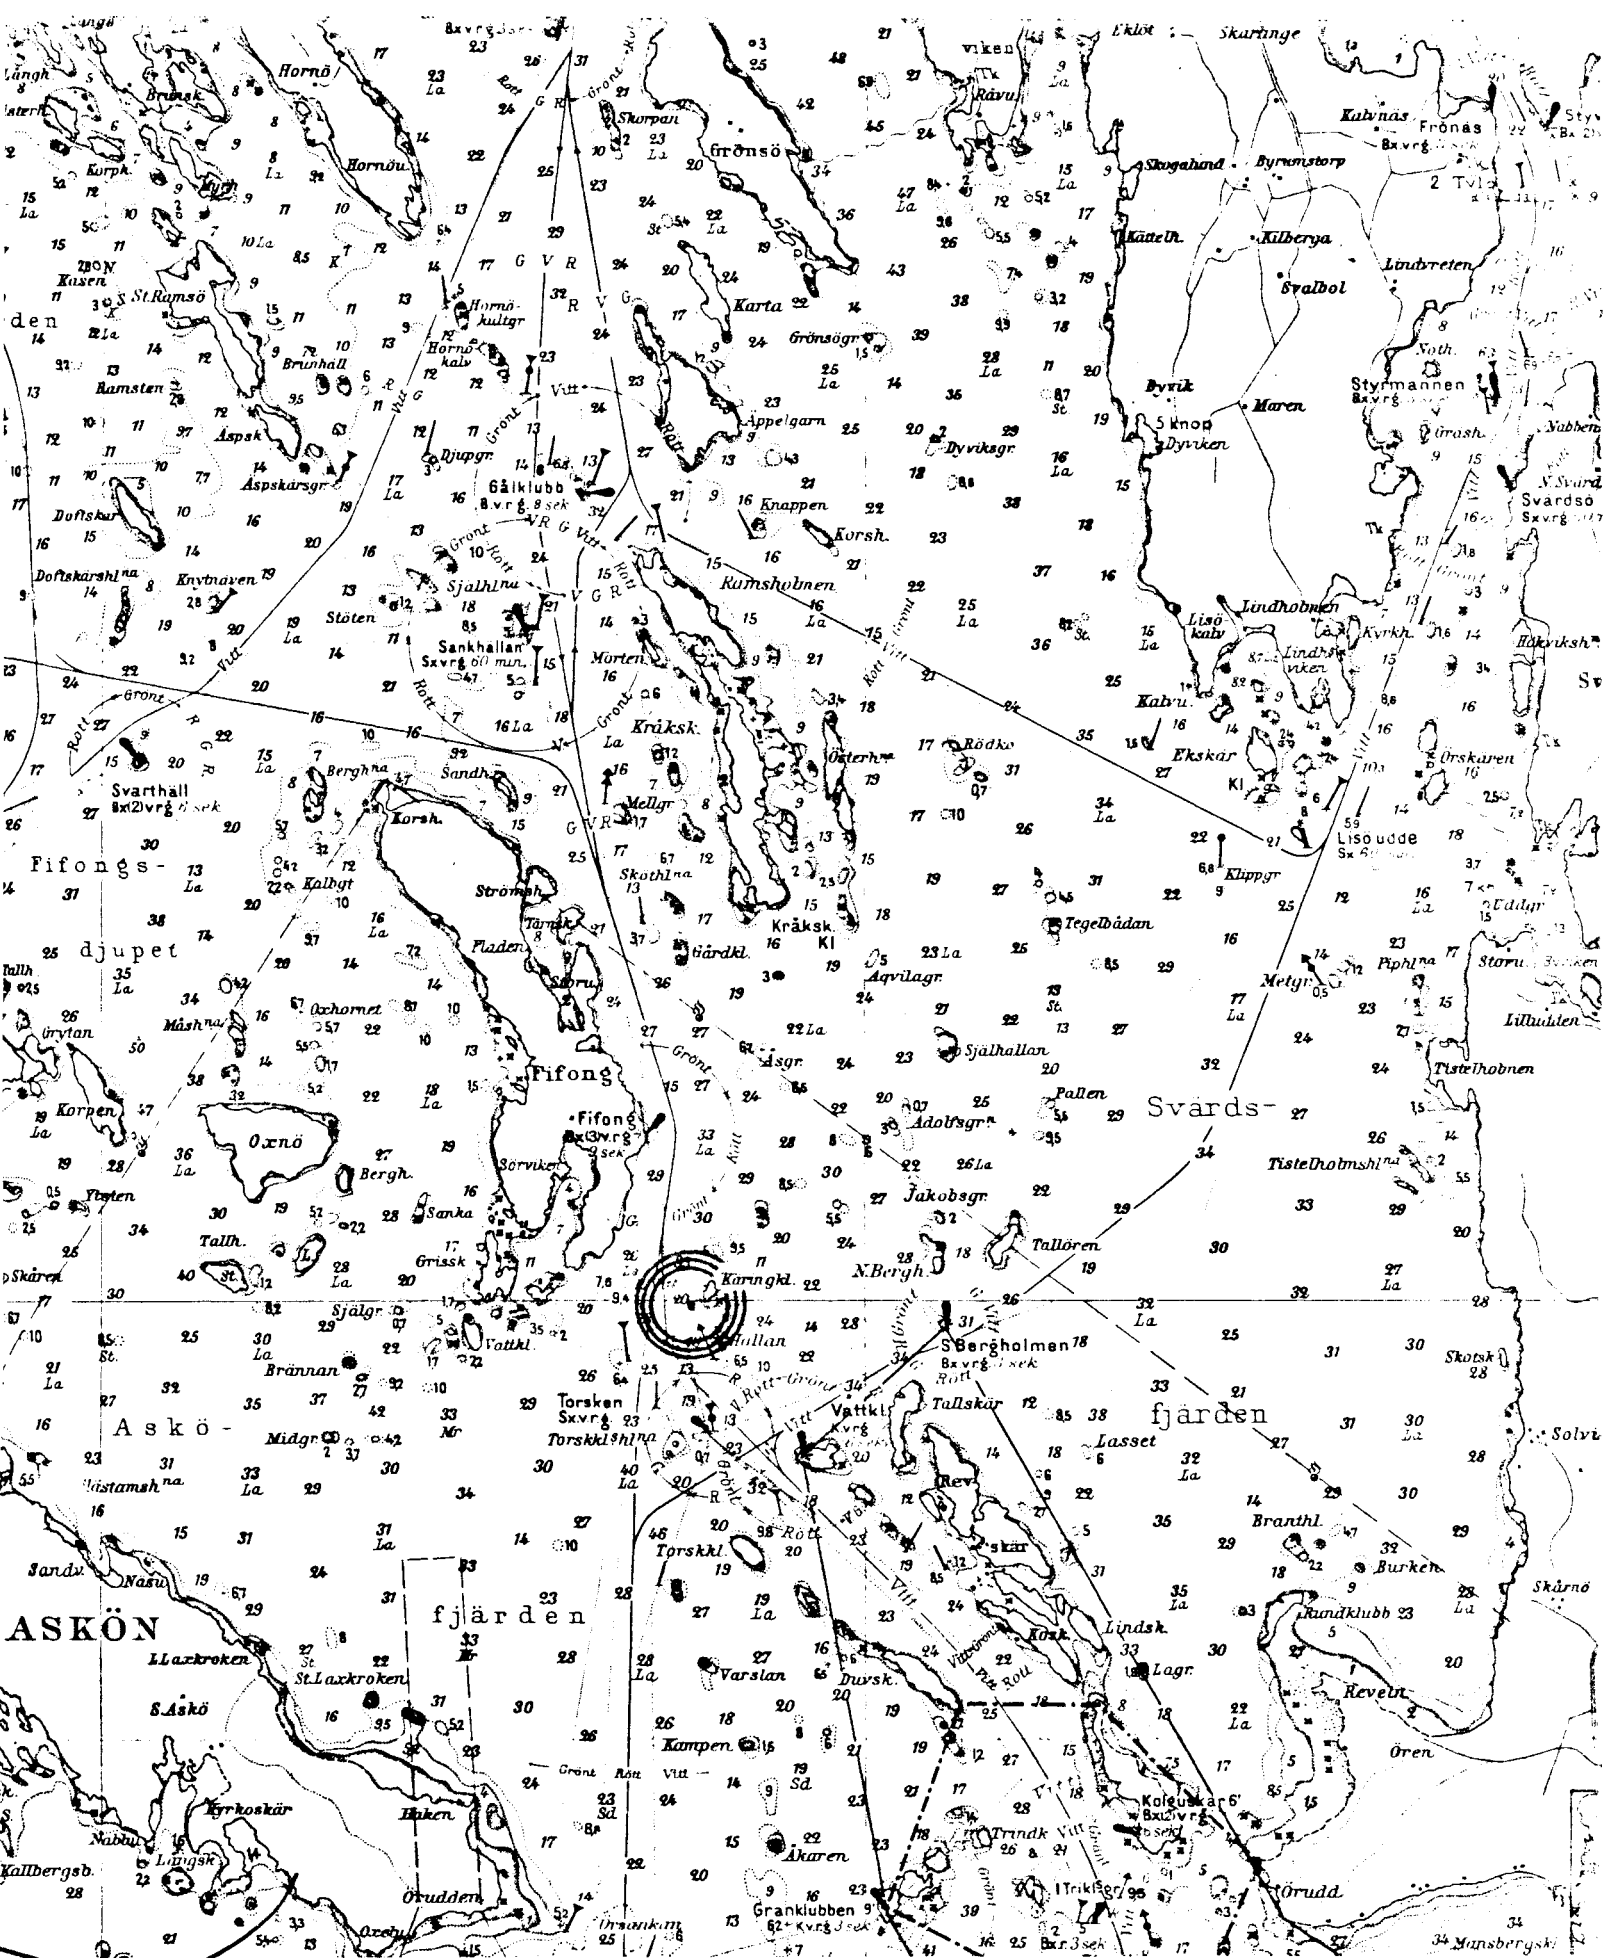
ÖVERSIKTSBILD  
med aktuellt grund utlagt.

Sjökart 721. Skala 1:50 000

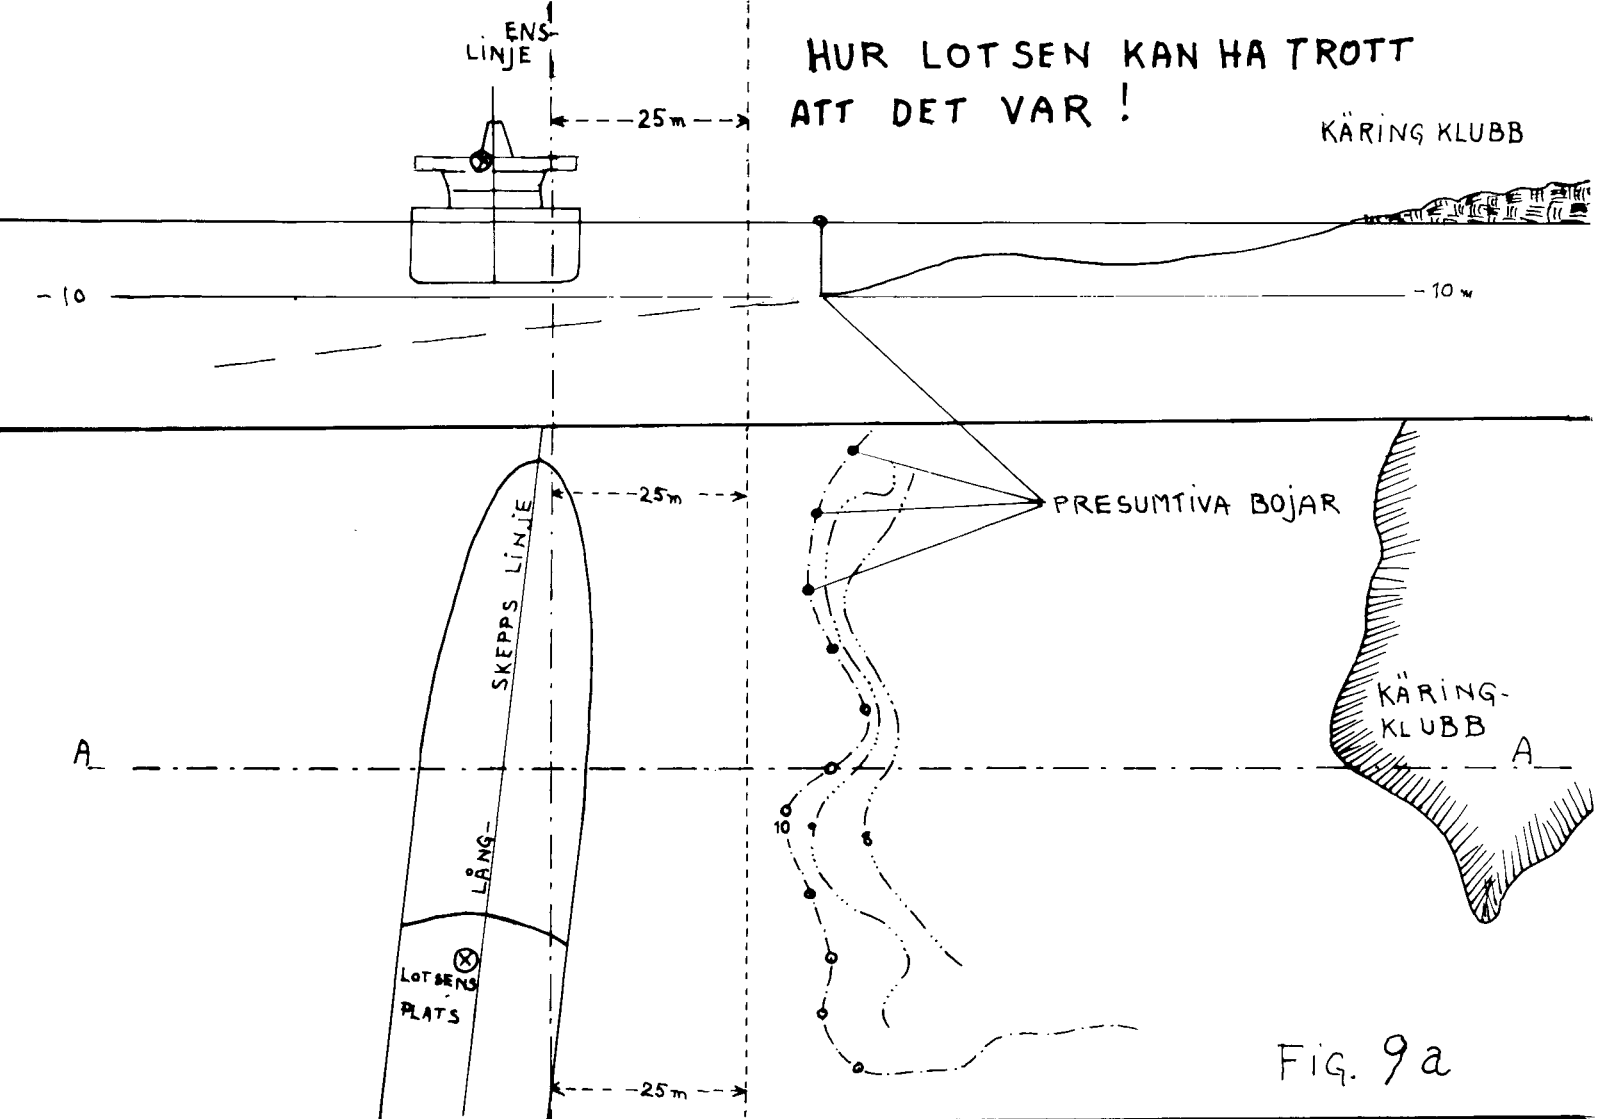
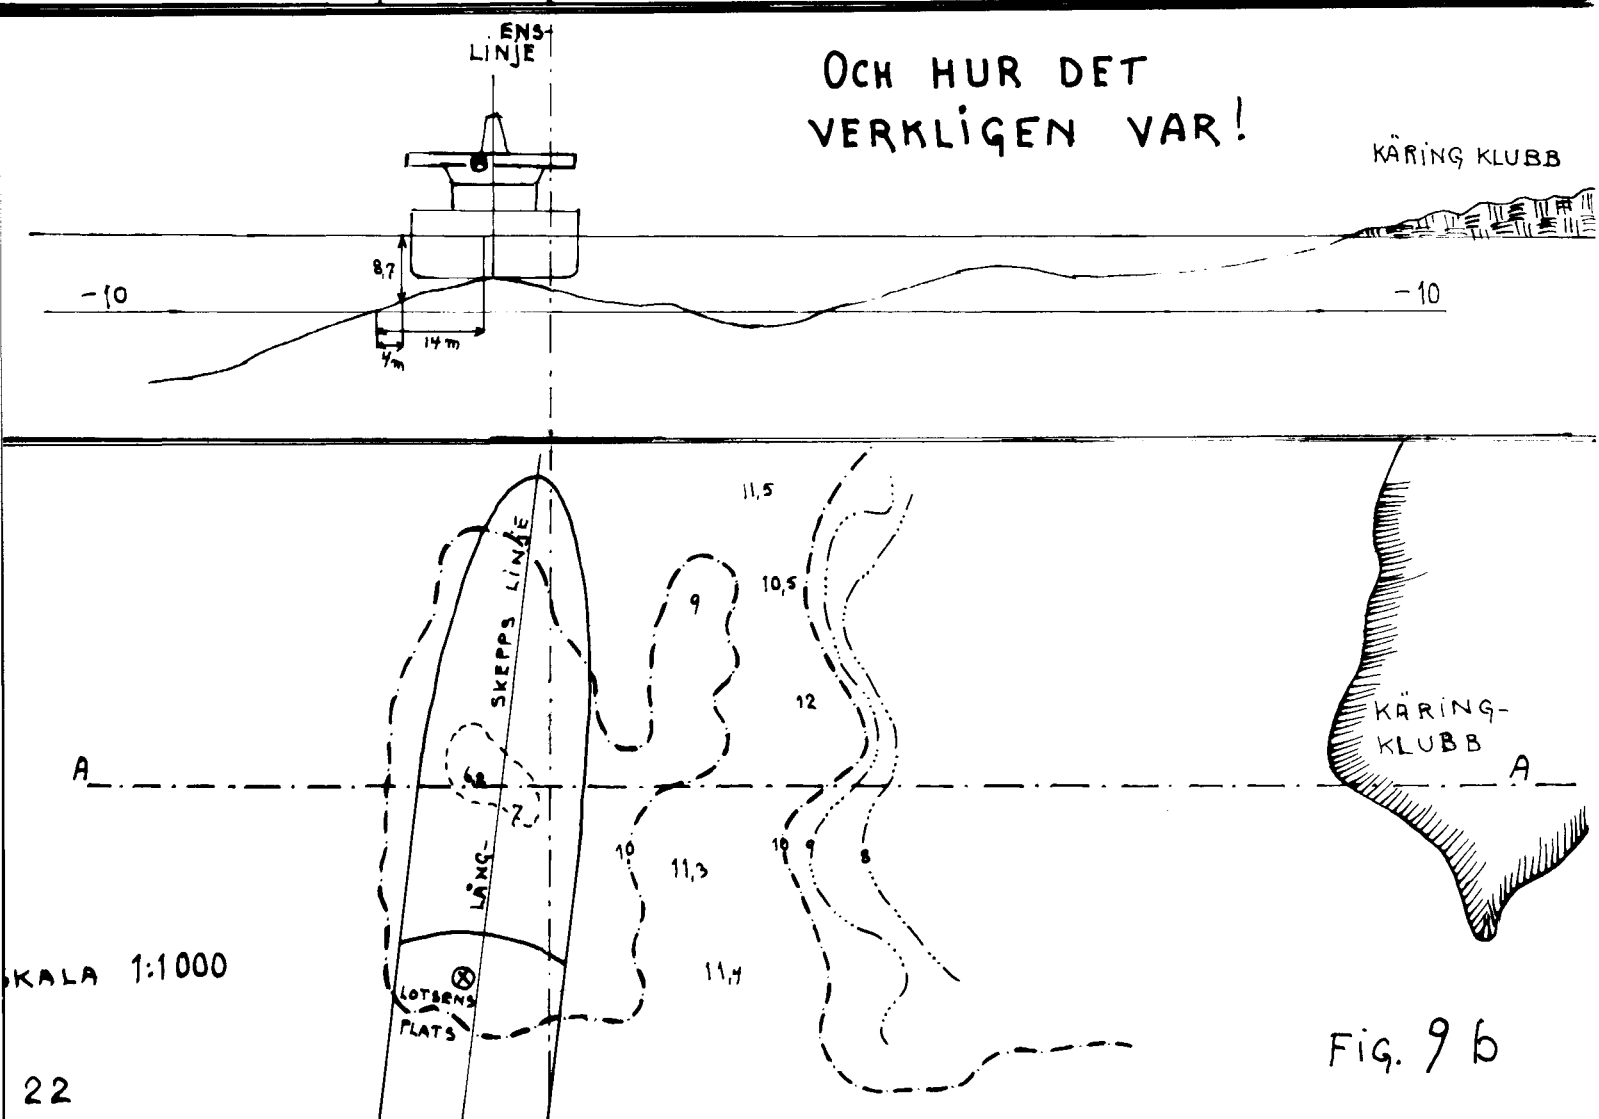
KALA 1:1000

C 5.2. har lotsen vilseletts av lodningar, som ej omfattat området utanför svackan?

Det ovan sagda ger en förklaring till att lotsen var så säker på att han var långt utanför 10 m-kurvan, så att han ej brydde sig om att ute på SB bryggvinge kontrollera enslinjen. Ej heller minskade han farten för att på så sätt eliminera squat-effekten som måste ha ökat fartygets djupgående. - Vidare får man en förklaring till lotsens påstående vid sjöförklaringen (s.27), att man med detta fartyg vågade gå 20 m från 10 m-kurvan, vilket ej kan gälla generellt utan endast, när man kan hålla sig till en enslinje. - Slutligen får man en förklaring till att lotsen blev så överraskad, då fartyget plötsligt gick på grund.

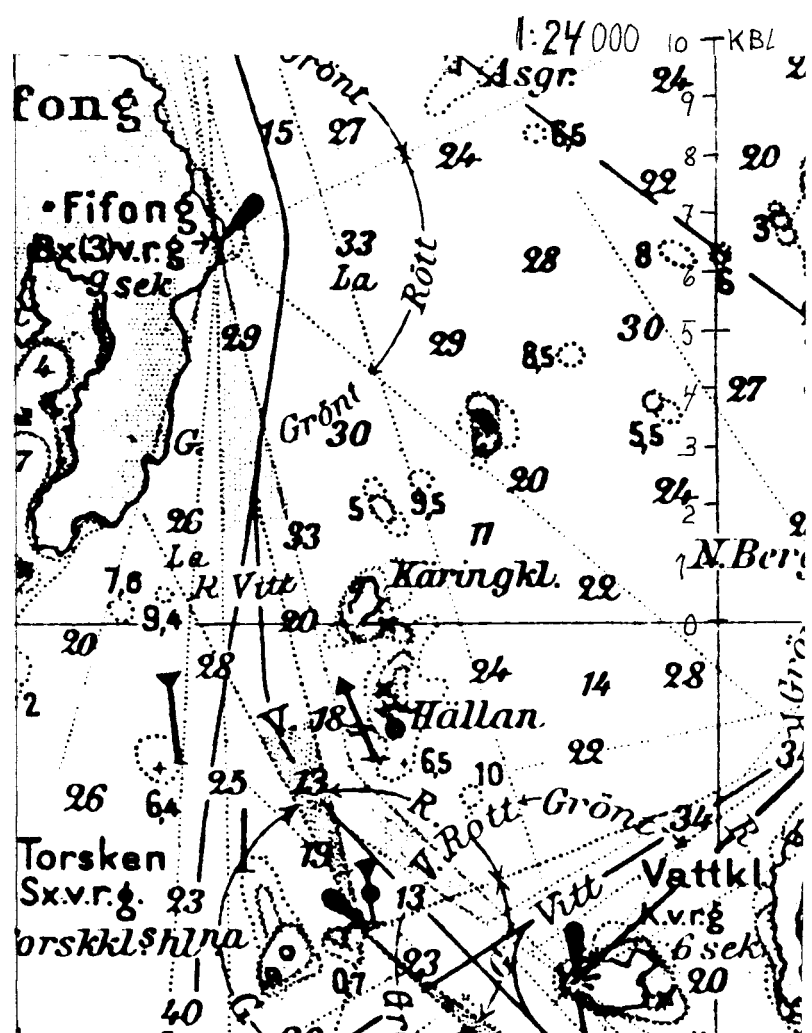
Fig. 13

Kommentar. Enl djupkartan är 10 m-kurvans avstånd från karingklubb minst 0,8 kbl (Obs! detta är bevisligen fel enl vad som framgått tidigare) men i sjökortsförstoringen endast 0,5 kbl (Obs! SW-udden är ej utritad), d v s differensen uppgår till minst 0,3 kbl, vilket måste ha varit väl iakttagbart. Vilken differens och tolerans SML räknat med är ej känt. - Enl datakartan (fig.15 b, s.34) är emellertid avståndet endast 0,7 kbl, d v s differensen (= felet) 0,2 kbl. - Enl TR är felet i kortet 19 m (se sid.29), d v s 0,1 kbl. - Ingen rättsinstans har ansett att försummelse begåtts.

Fig.13 visar en kopia av den preliminära djupkartan, som sjömätarledaren och kartografen hade till förfogande vid granskningen ombord 1969. Figuren visar också ett sjökort och en förstoring därav för jämförelse. - Ingen försummelse har ansetts begången vid granskningen av djupkartan, se kommentar i fig.13.
